**Proiect nr. 10/2018– REABILITARE URBANA IN ORASUL BAILE
HERCULANE**

FAZA:STUDIU FEZABILITATE

FOAIE DE CAPĂT

REABILITARE URBANA IN ORASUL BAILE HERCULANE

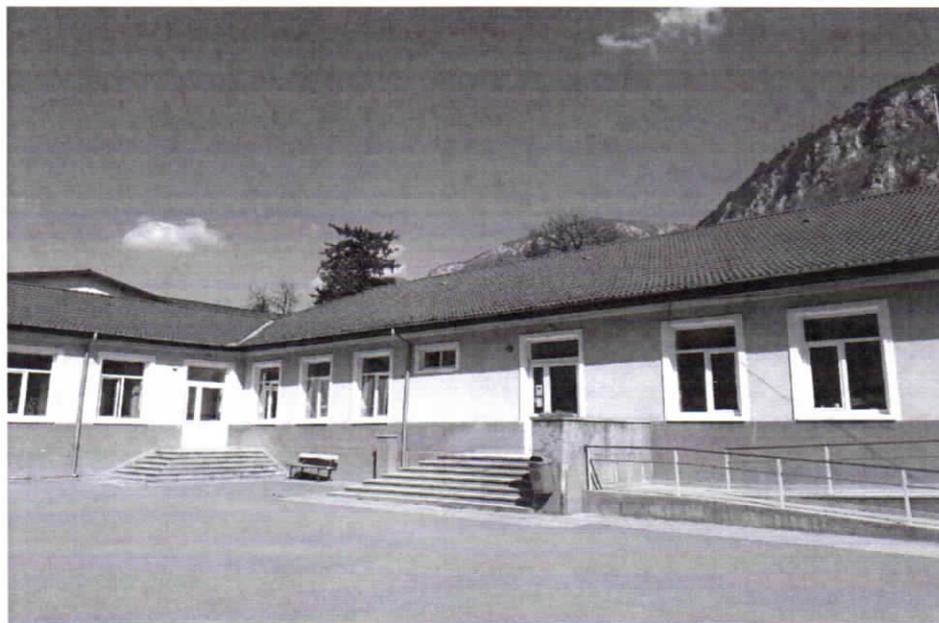
Tamplaria este deficitara din punct de vedere al izolarii termice si fonice, usile nu se inchid ermetic, deteriorate pe alocuri. Nici pardoselile nu corespund exploatarii normale a scolii

In procesul de reparatii anterioare nu s-a prevazut anveloparea scolii. Astfel se impune anveloparea peretilor exteriori, inlocuirea tamplariei exterioare, izolarea planseului si izolarea pardoselii de la parter-solutie impusa prin Auditul energetic.

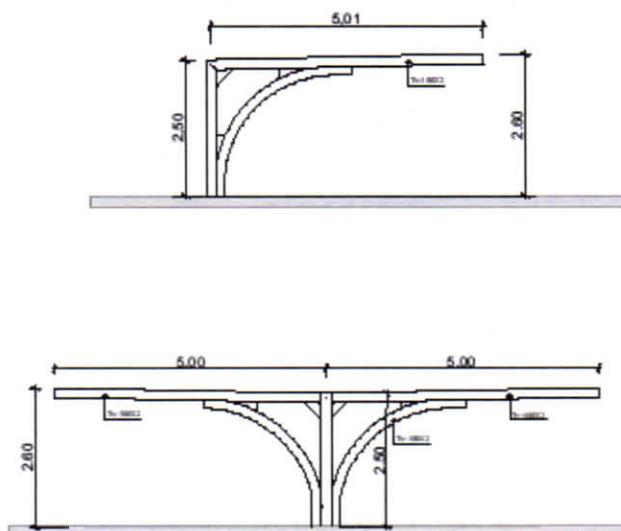
Spatiul fiind liber de sarcini,la capatul aleei de acces,se va amenaja o parcare auto care va avea o capacitate de 98 locuri din care 80 locuri acoperite.Parcarile vor fi acoperite cu panza cerata rezistenta la intemperii si UV asezata pe un scheletaj metalic din teava galvanizata,fixata in sol prin intermediul fundatiilor izolate din beton.

S-au lasat si locuri de parcare neacoperite pentru alte autovehicole care depasesc gabaritul impus de 2.30 -2.40 m la cele acoperite.
